PIEDRA RAJA. LA ARQUITECTURA HIDRÁULICA INKA DE ESCALA MONUMENTAL EN EL SHINCAL DE QUIMIVIL

Marco Antonio Giovannetti¹ y Rodolfo Raffino²

Tramo F: complejo Piedra Raja. Metodología de estudio y parámetros hidrológicos en un canal a cauce abierto

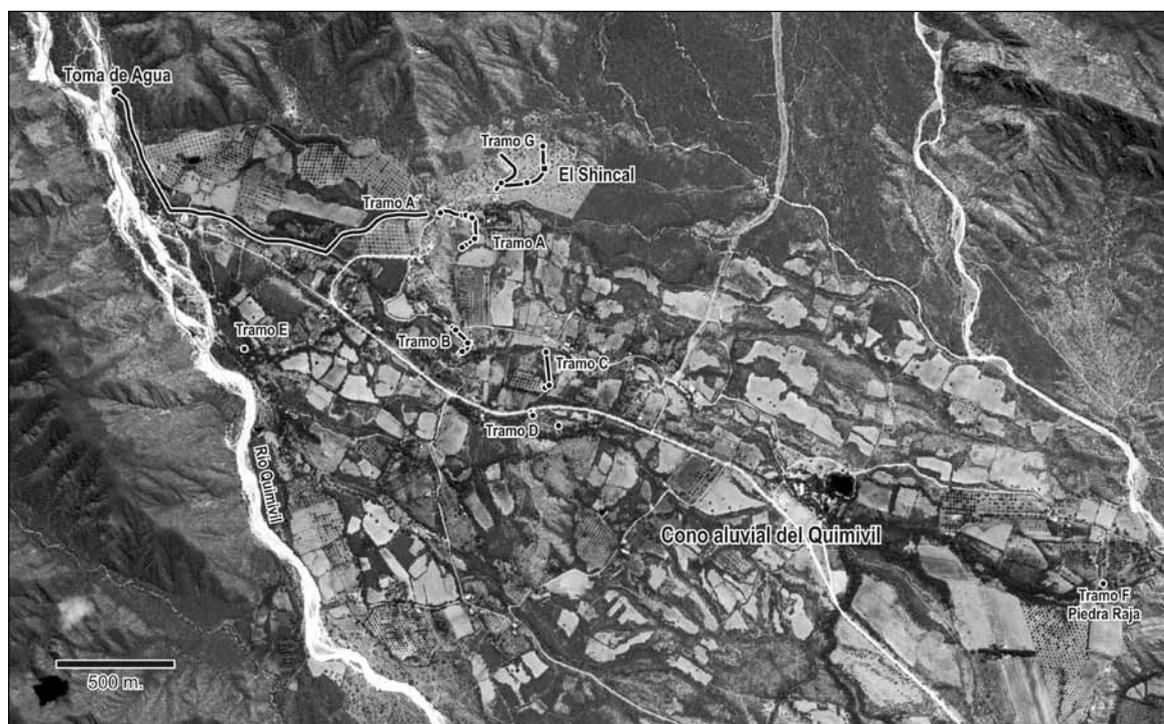
Figura 1. Sector del cono aluvial del Quimivil ubicando el sitio arqueológico El Shincal, los tramos de regadío y el complejo Piedra Raja.

de las redes de riego que habrían irrigado toda la zona del cono aluvial del río Quimivil (Giovannetti 2009) (Figura 1). En el extremo NO del cono aluvial, se encuentra ubicado el sitio incaico El Shincal de Quimivil que ha sido objeto de investigaciones continuas desde el año 1992 (Raffino 2004). Producto de las mismas, ha podido comprobarse la importancia de este asentamiento en momentos de ocupación incaica en el Noroeste Argentino (NOA), funcionando como *wamani* según la terminología específica de los cronistas para referir a capitales de provincia (Raffino *et al.* 1997). Numerosas fiestas patrocinadas por el Estado habrían sido materializadas en los espacios públicos que destacan no solo por sus dimensiones sino también por su cantidad. Evidencia concreta de una masiva producción de comidas y bebidas ha sido desarrollada recientemente a partir del estudio de sectores especiales destinados a

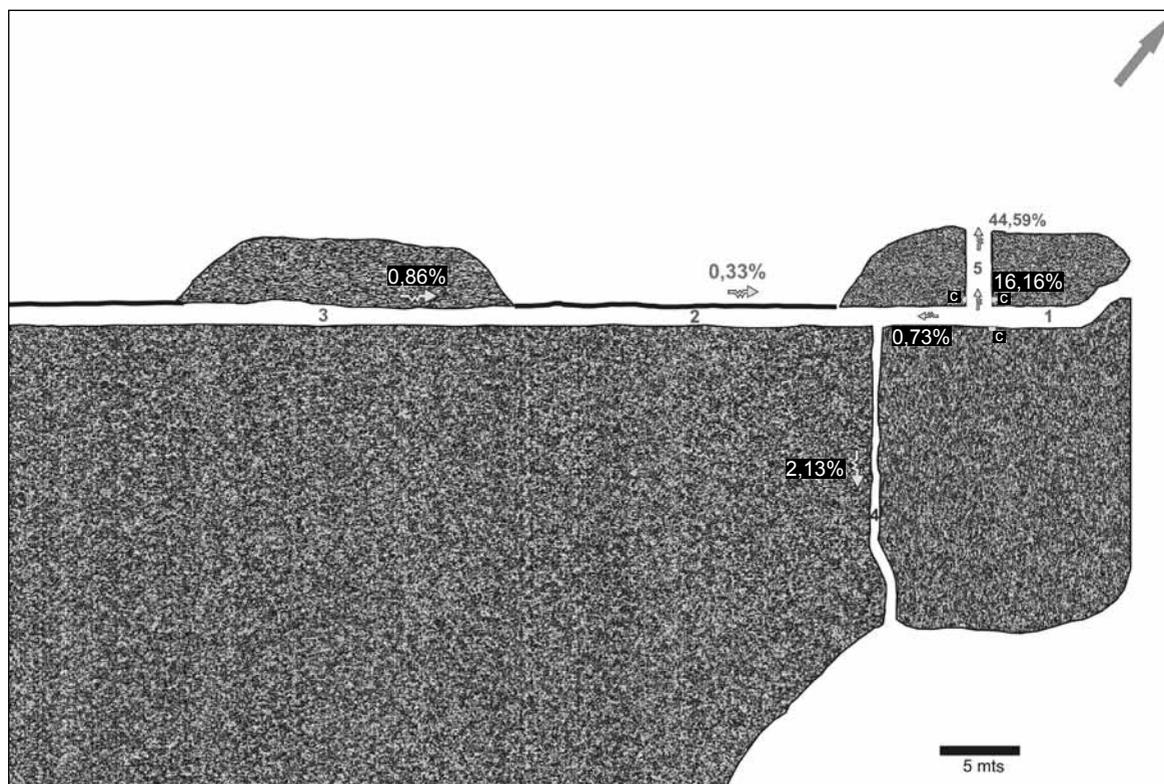
Figura 2. Complejo Piedra Raja. Los números 1-5 indican los sectores. Las flechas indican las pendientes y sus valores.

El complejo fue levantado topográficamente con ayuda de una Estación Total a partir de la cual pudo registrarse minuciosamente las dimensiones y la dinámica de la pendiente que no parecía mostrar un comportamiento homogéneo. Desde este trabajo se generó el mapa expuesto en la Figura 2.

Para favorecer el análisis descriptivo, hemos segmentado al complejo en cinco sectores (ver Figura 2). En principio, abordaremos cada uno por separado para luego realizar una lectura interpretativa del conjunto.

Compuertas. En el esquema de la Figura 2, marcados con la letra c, pueden observarse tres espacios muy bien preparados para alojar compuertas de bloqueo del flujo de agua. En concordancia con el conjunto, están cavados y pulidos sobre la roca. Dos están colocados de manera enfrentada en el comienzo de la caída de la rampa (Sector 5, Figuras 12 y 13) y la tercera en línea recta con una de las paredes de la rampa (Figura 14). Esta última fue una forma inteligente de ahorrar trabajo en montar otro espacio de encaje de compuerta, ya que la esquina formada por el

Sabemos a través de varias líneas de evidencia la dirección del agua atravesando los conductos y podemos visualizarla a partir de las pendientes del esquema de la Figura 2:

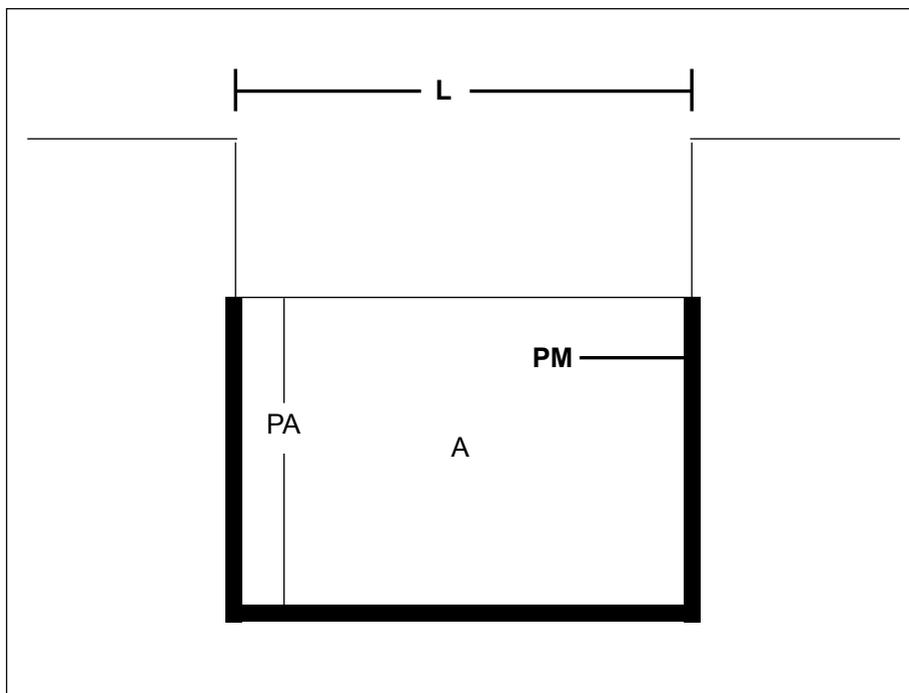
Figura 3. Dimensiones de los canales medidas para este estudio: L: Ancho del canal (m); PM: Perímetro Mojado (m); A: Área (m²); PA: Altura o Pelo de Agua (m).

Para establecer los parámetros hidrológicos de estimación de velocidades y volúmenes de agua, se utilizaron las variables que se esquematizan en la Figura 3.

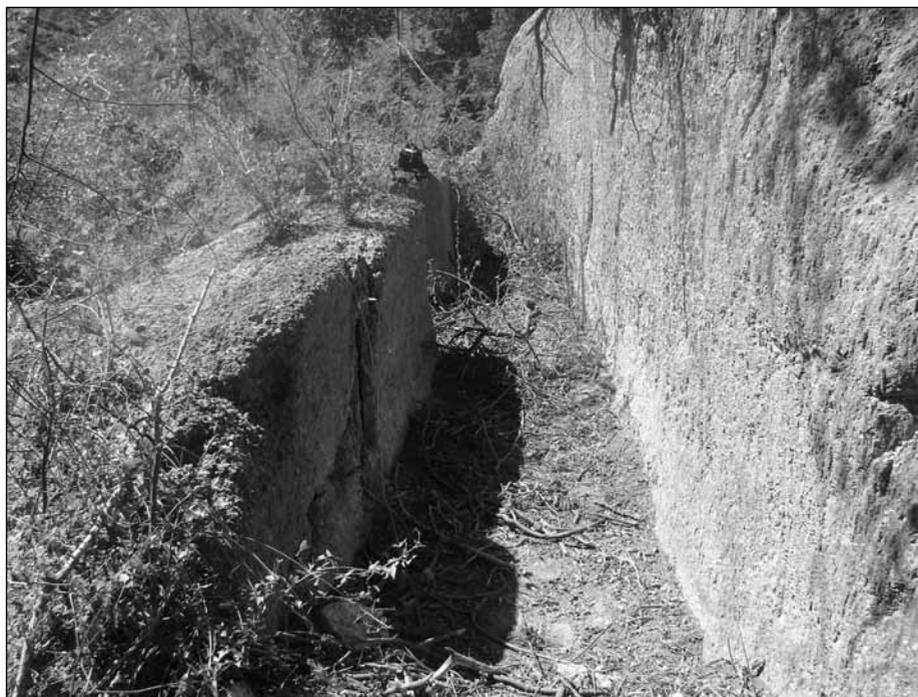
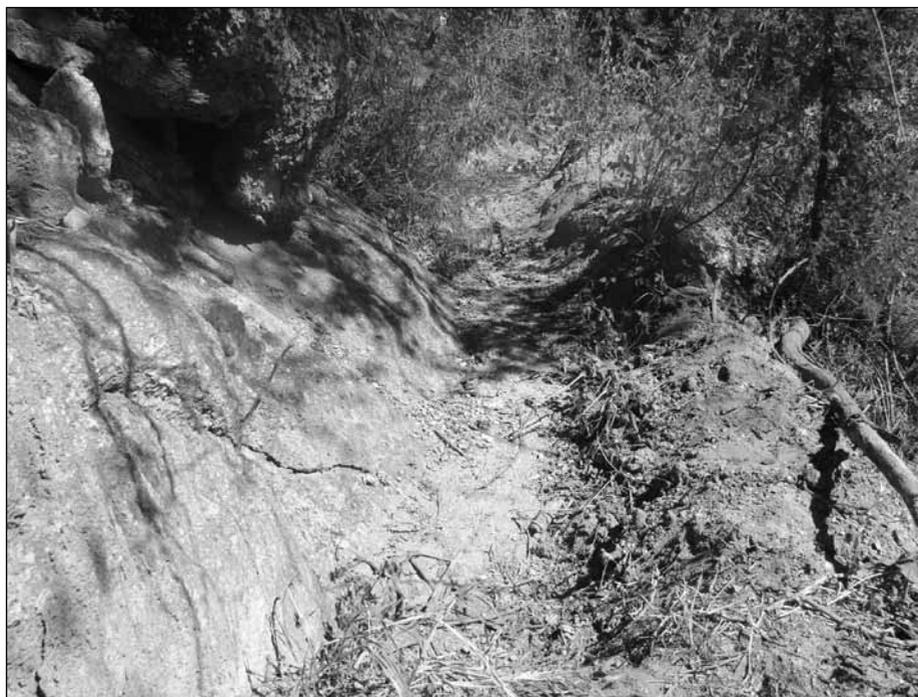
Figura 4. Sector 1 del complejo de canales Piedra Raja.

Sector 1. Está representado por un tramo de diez metros de canal recto, más dos metros de bajada bruscamente empinada que se curva levemente en dirección norte. En la Tabla 1 se destacan las características de distintos puntos medidos detalladamente en diferentes espacios. El perfil del canal es perfectamente rectangular (Figura 4). Es posible observar como el cerro mismo fue alterado recortándose el perfil del canal a partir de un bloque granítico saliente. Asimismo, el bloque menor que fuera separado del cerro pasaría a conformar la pared NO del canal. Luego, es posible ver que fue seccionado nuevamente para construir una imponente rampa –que será descrita más adelante– dejando como resultado dos bloques a cada lado de la rampa que incluso parecen haber sido aplanados artificialmente en el plano superior. Las alturas de las paredes NO oscilan entre los 0,85 y 0,90 m en ambos bloques. En síntesis, este sector está íntegramente construido sobre roca madre del cerro tanto en las paredes laterales como su lecho. Un último elemento que no invalida su valor arqueológico es la modificación realizada por el señor Salemmé sobre el final de una de las caídas, donde consolidó alguna de sus partes con rocas y cemento. No supera en ocho o nueve el número de rocas colocadas y la continuidad de la acequia hacia los nogales es completamente sobre tierra.

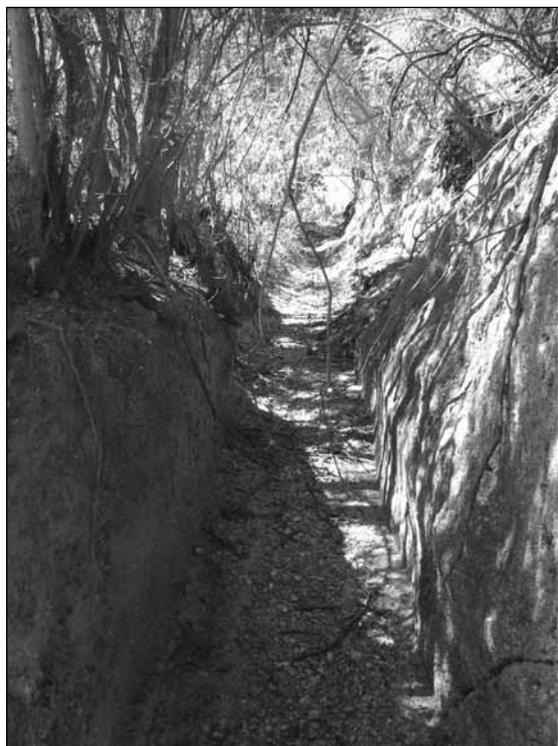
Figura 6. Interior del canal en Sector 3 de Piedra Raja.

esculpido en forma de canal rectangular para dar paso al agua a lo largo de 11 m rectos. La pared NO se eleva unos 0,95 m y su superficie superior horizontal no parece presentar el trabajo de aplanamiento del Sector 1, aunque el crecimiento de árboles sobre la misma impide ver con claridad sus cualidades. La pared SE es, al igual que el anterior, un relativamente elevado perfil rocoso de más de 8 m de alto hábilmente verticalizado por picado y pulido. La Figura 6 muestra el perfil del canal mientras que sus medidas se presentan en la Tabla 1.

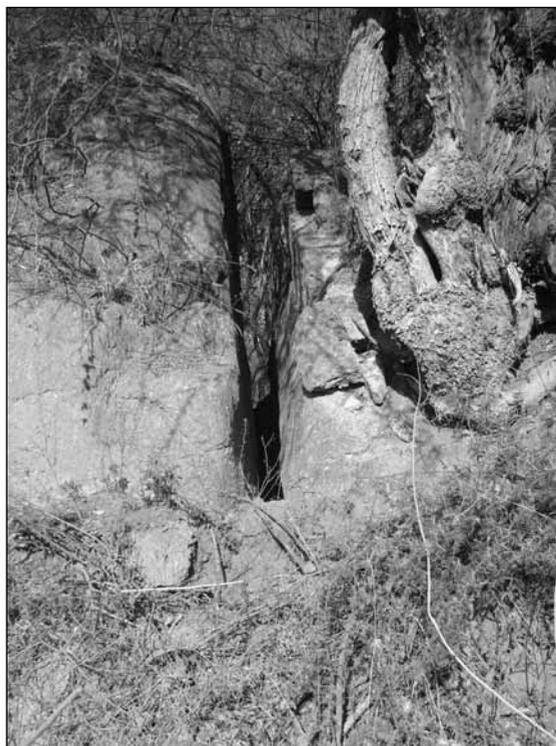
Figura 7. Apertura sobre el cerro para el pasaje de agua. Conformar el Sector 4 de nuestro esquema.

Sector 4. Es uno de los sectores más admirables de este complejo. El pequeño cerro no solo fue usado como parte de las paredes de los canales que viéramos arriba, sino que además fue cortado al medio para que el agua atravesara un nuevo conducto de 14 m de largo (Figura 7). A partir de esto último, es necesario poner un paréntesis para intentar entender las prácticas constructivas en este espacio. Bien pudieron realizar una apertura completa del cerro desde una altura que no supera los 4 m y pulir luego las paredes laterales (Figura 8). Sería de esperarse, sin

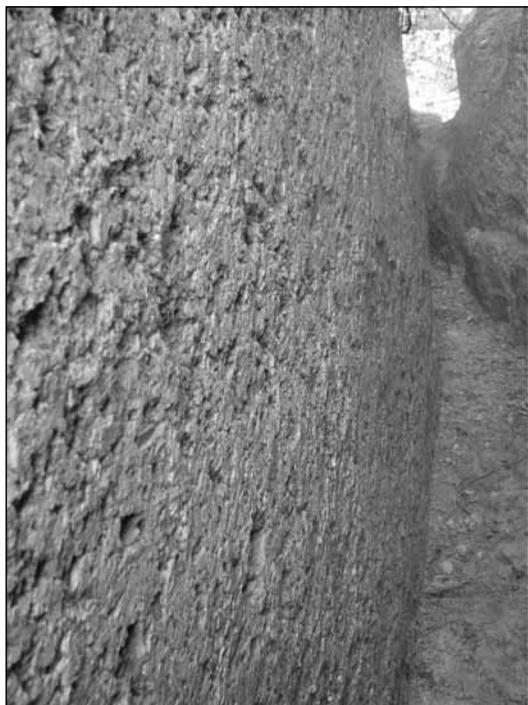
Figura 8. Pared perfectamente alisada dentro de Sector 4 en el complejo Piedra Raja.

Piedra Raja presenta una sutileza extraordinaria aun en los sectores donde el agua no llega en altura (Sector 4 por dentro del cerro). Como vimos en la Figura 8, se buscó pulimentar cuidadosamente las paredes hasta arriba por encima de los 4 m de alto. También debemos tener en cuenta la maestría técnica para construir la rampa de caída e incluso las trabas de compuertas.

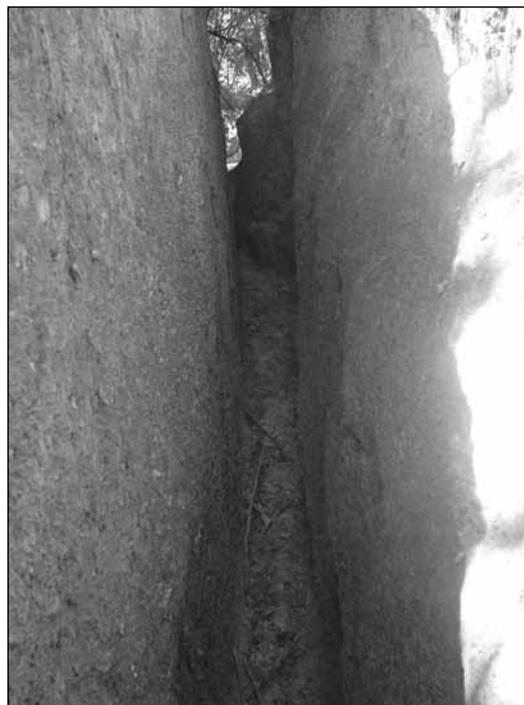
Figura 9. Interior del pasadizo en Sector 4. Vista al SE y vista al NO.

destacamos la diferencia entre este conducto y los sectores previos ya que, como podemos observar comparando con los anchos registrados para los sectores 1, 2 y 3, aquí se angostan mucho los espesores del lecho, aun teniendo en cuenta la variabilidad interna dentro del mismo. La altura de las paredes superiores a los 4 m salvaría problemas hidráulicos producidos por estas diferencias dado que en absoluto se corre peligro de desborde. Asimismo, nuevamente queremos remarcar la minuciosidad en la búsqueda de paredes lisas trabajadas con pulido de la roca, incluso hasta el extremo superior de la misma. El interior del pasadizo puede apreciarse en las Figuras 9 y 10.

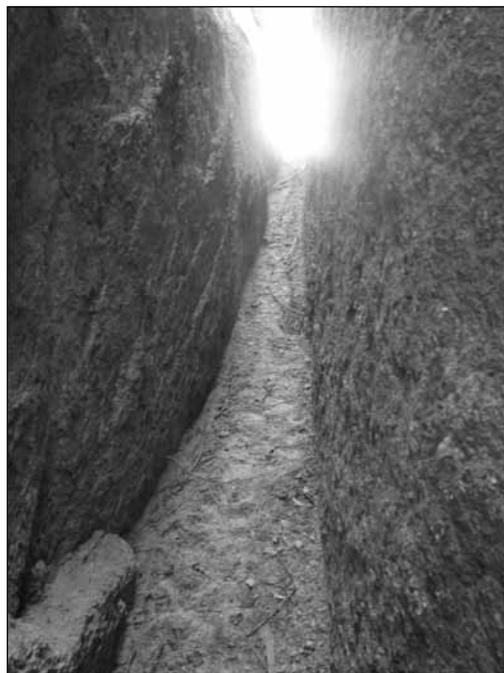
Figura 10. Otra vista del interior del pasadizo en Sector 4. Vista al SE y vista al NO.

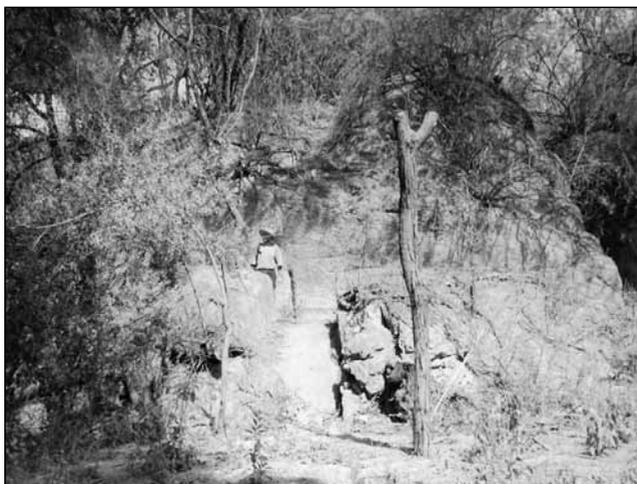
Figura 11. Rampa de Sector 5 en el complejo Piedra Raja.

Sector 5. Es una rampa construida con singular perfección que desciende en dirección NO. Mantiene 1,20 m de ancho a lo largo de sus 3,75 m de largo. Posee dos quiebres de pendiente muy marcados, el primero rondando los 16,16% y el segundo —más abajo— los 44,7%. Ambas paredes son perfectamente verticales, con una altura de 0,90 m en el comienzo cayendo hasta los 0,55 cm en el final. Las Figuras 11 y 12 muestran distintos acercamientos a la rampa.

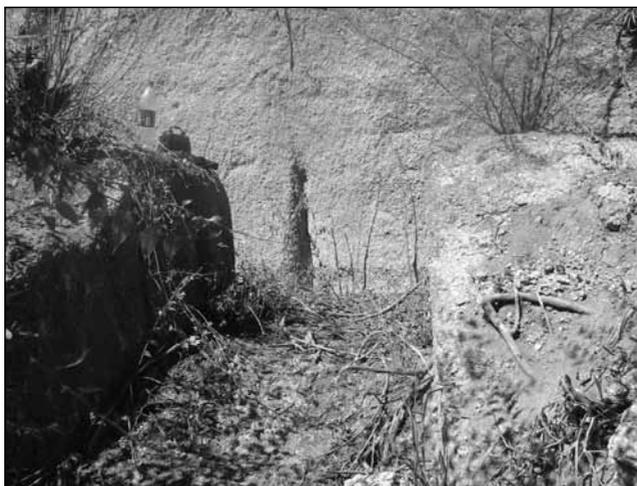
Figura 12. Rampa del Sector 5 en el complejo Piedra Raja. Nótese sobre la pared del cerro la marca confeccionada para encastrar una compuerta.

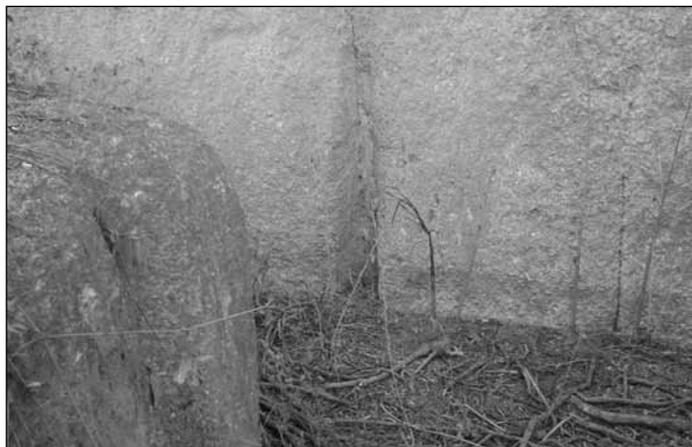
Figura 13. Sectores 1 (izquierda) y 5 del complejo Piedra Raja. En el centro se observa la traba para compuerta.

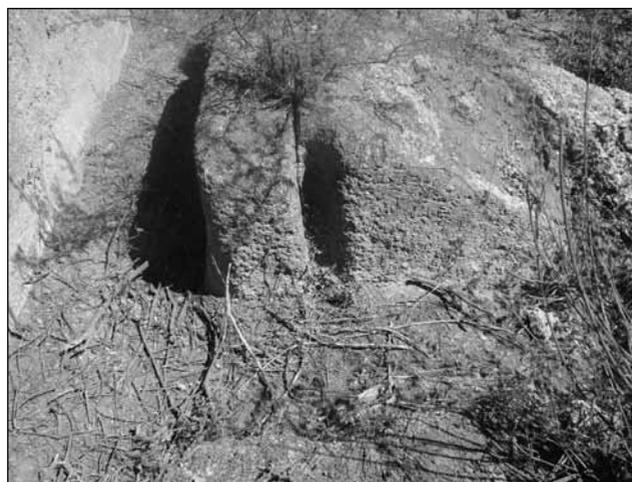
Figura 14. Marca de traba para compuerta en Sector 1. Por debajo es posible observar la marca del paso del agua (pelo de agua).

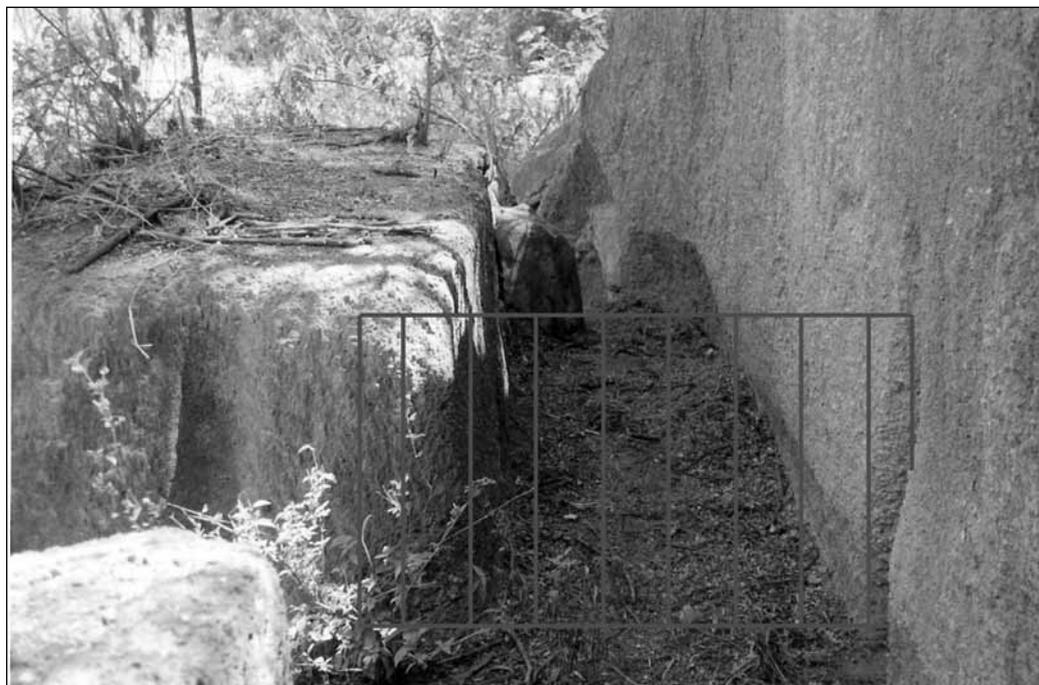
Figura 15. Representación de la compuerta que impide el paso hacia la caída del Sector 1.

comienzo de la rampa y la continuidad del canal hacia el NE proporciona el espacio para trabar la compuerta (Figura 15). Un dato distintivo es la altura de los tres encajes midiendo 0,89 m todos, sumando así más información para dimensionar la minuciosidad y detalle del trabajo constructivo. Ambas marcas de la rampa poseen un espesor de 13 cm, mientras que la del Sector 1 11 cm. Compuertas rígidas probablemente de madera con importantes espesores debían ser las que se encastraban en ese lugar.

Segundo. Obviamente debemos tomar en cuenta las direcciones de las caídas mencionadas. Luego, la manera en que trabaría la compuerta del Sector 1. Para mantenerse firme requeriría de la fuerza del agua llegando desde el Sector 2 para chocar con la compuerta y luego desviarse hacia la rampa. Recordemos que al contrario de la compuerta de la rampa, la del Sector 1 posee solo una horadación tallada en el cerro para trabar. Del otro lado traba con la esquina donde comienza la rampa (ver Figura 15).
